## Интенсивный рост овражного расчленения ландшафтов как результат изменения климата на примере н. п. Еланка

С. Г. Стручкова, С. Н. Колесова ✉

## Intensive growth of gully dissection of landscapes as a result of climate change on the example of Elanka settlement

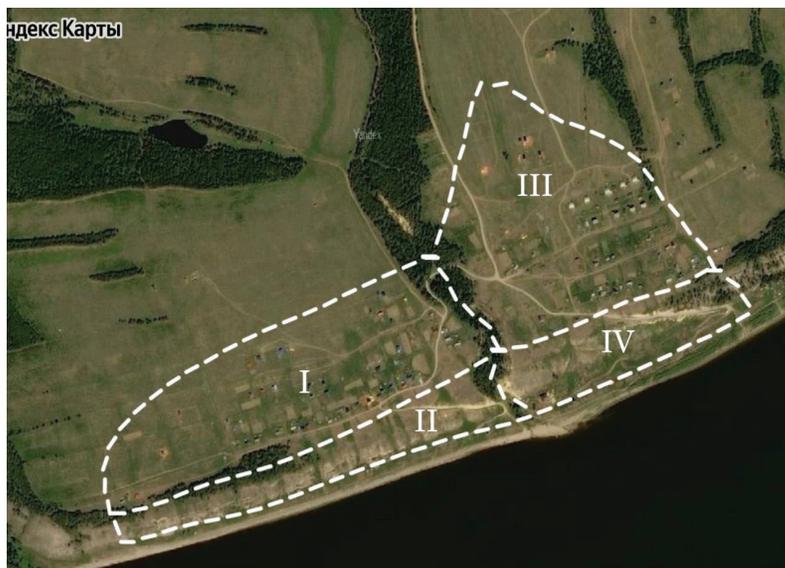
**Рис. 1.** Участки исследования  
(I – Деревня-1; II – Склон-1; III – Деревня-2; IV – Склон-2)

**Fig. 1.** Study sites  
(I – Village-1; II – Slope-1; III – Village-2; IV – Slope-2)

Таким образом, по результатам исследований 2021 г. была накоплена информация о 21 овраге на 4 условных участках, на которые была разбита территория населенного пункта для упрощения исследования (рис. 1).

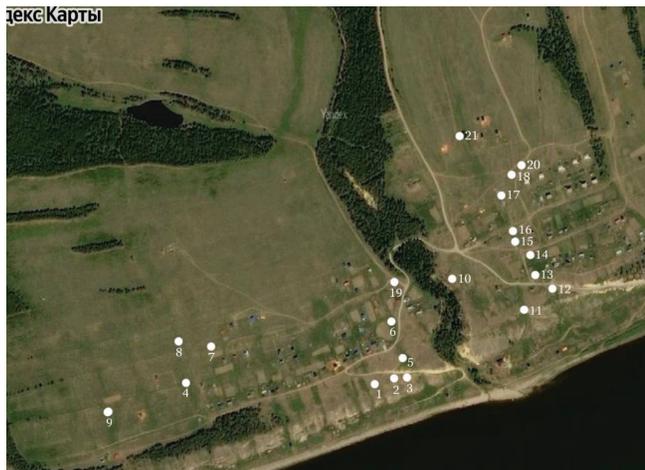
Рис. 2. Овраги населенного пункта Еланка  
Fig. 2. The gullies of Elanka settlement

На рис. 2 представлен спутниковый снимок, на котором отображены 21 овраг территории населенного пункта Еланка. Как можно увидеть на снимке: наиболее интенсивное овражное расчленение наблюдается на участках III и IV, на которых овраги расположены наиболее часто и густо, образуя собой овражную систему, простирающуюся вниз по склону.

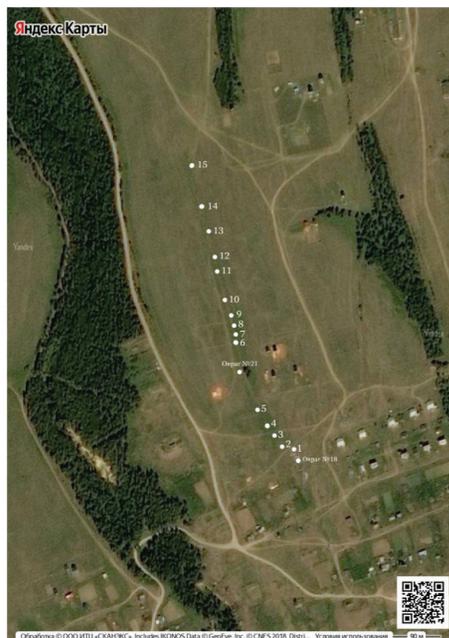
Рис. 3. Расположение колодцев  
Fig. 3. Location of the wells

Помимо оврагов на местности выше по склону от участка III обнаружены небольшие (до 0,4 м в глубину и 2 м в диаметре) понижения рельефа (колодцы) преимущественно овальной формы без заметного русла и конуса выноса, находящиеся на расстоянии нескольких метров друг от друга и расположенные в одну линию (рис. 3). Этот ряд

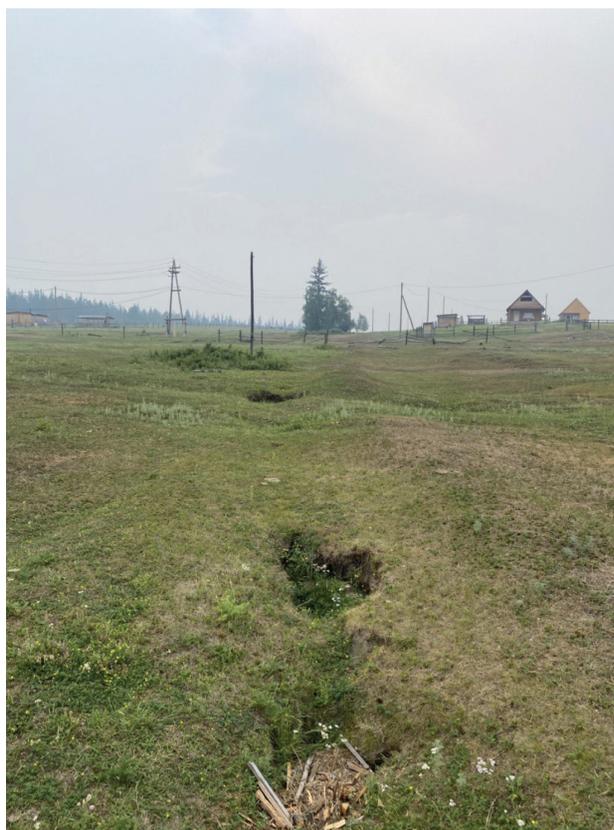
**Рис. 4.** Колодцы, образованные просадкой грунта

**Fig. 4.** The wells formed by the ground subsidence

колодцев берет начало на территории заброшенных пашен, тянется вниз по склону к оврагу № 21, продолжается в наиболее крупных из колодцев и обрывается на вершине оврага № 18 (рис. 4). Также ряд колодцев и оврагов сопровождается понижением рельефа по всей длине их расположения, являясь своеобразной ложбиной для движения водного потока.

Как правило, подобные формы рельефа – это проявление бороздчатой разновидности термоэрозийного процесса, начального этапа овражной термоэрозии, при которой эрозионные процессы на поверхности способствуют вытаиванию мерзлых пород и просадке грунта.

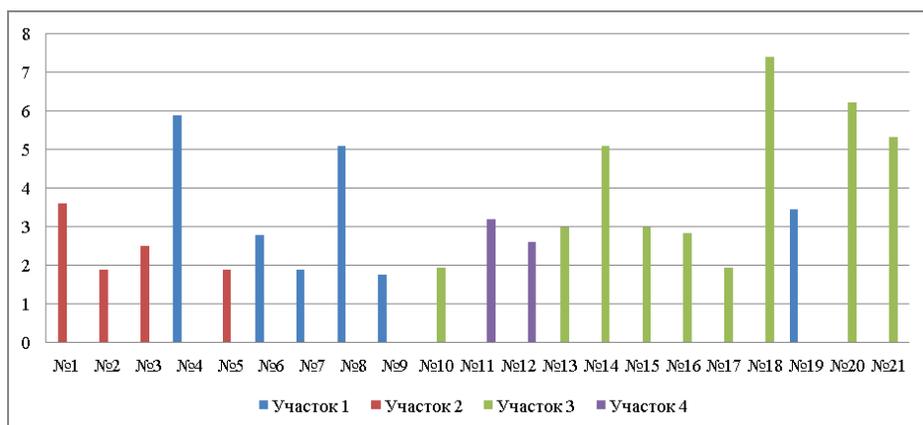
Рис. 5. Длина оврагов, м  
Fig. 5. Length of gullies, m

Далее в ходе исследования удалось выстроить определенные закономерности между размерами, формой оврагов и их расположением. Так, на диаграммах, представленных ниже (рис. 5–7), приводится сравнение показателей длины, ширины и глубины оврагов, собранных в 2021 г. с разных участков исследуемой территории.

В целом наиболее крупные овраги присущи участкам I и III, которые находятся на уступе береговой террасы, на открытой местности, а не на самом склоне. Для оврагов на этих участках характерна средняя глубина, но при этом по показателям длины и ширины некоторые овраги с этих участков значительно превосходят другие.

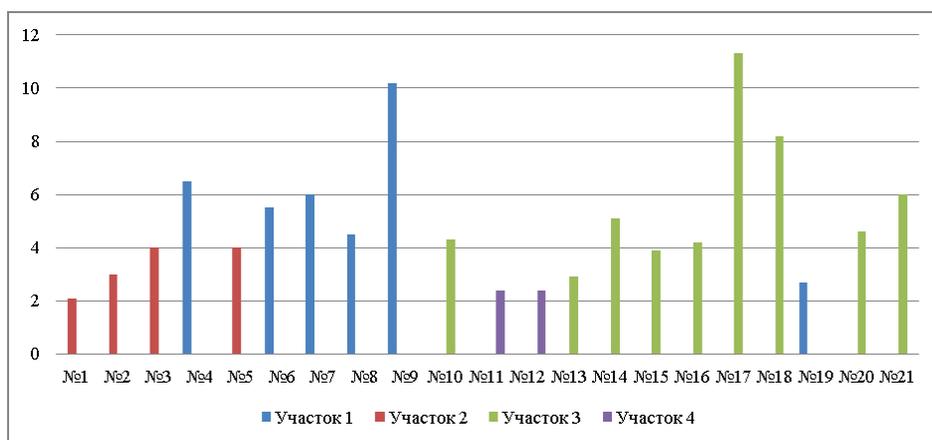
Рис. 6. Ширина оврагов, м  
Fig. 6. Width of gullies, m

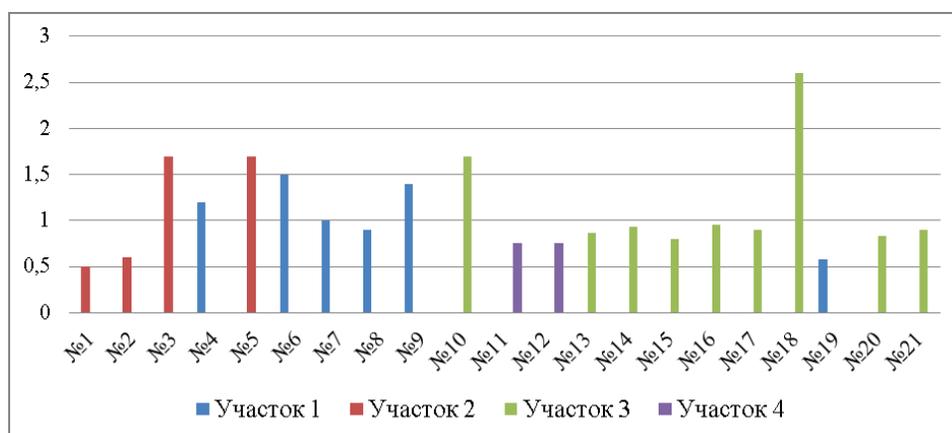
Рис. 7. Глубина оврагов, м  
Fig. 7. Depth of gullies, m

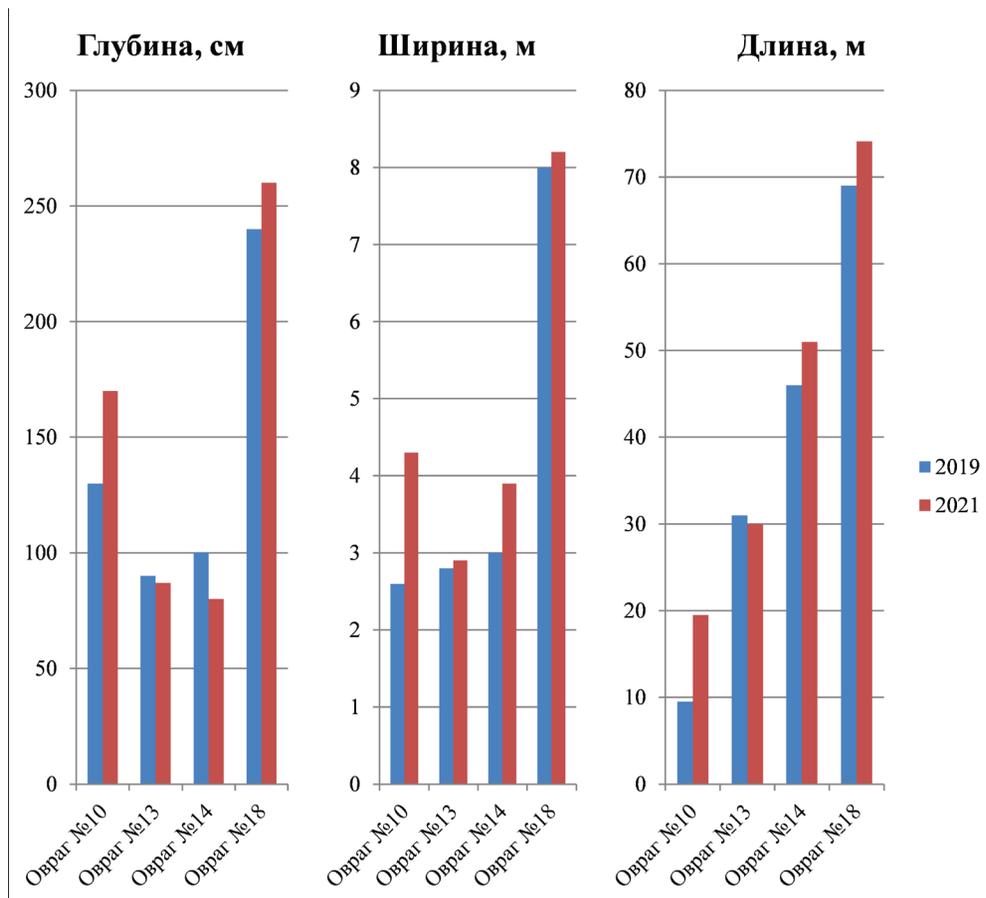
Рис. 8. Динамика роста оврагов (а – глубина, б – ширина, в – длина)

Fig. 8. Dynamics of gullies growth (a – depth, b – width, c – length)

В ходе исследования удалось провести сравнительный анализ данных, полученных в 2019 г. в ходе учебно-полевой практики студентов 1 курса, и данных 2021 г., выявленных в процессе изучения всех оврагов населенного пункта Еланка (рис. 8). При этом сравнение глубины и ширины проводилось на основе аналогичных по расположению показателей, то есть точки измерений 2019 и 2021 гг., указанные в этой диаграмме, находятся приблизительно в одном и том же месте.

Было отмечено, что значительной регрессии подверглись два оврага: расположенный на обрыве береговой террасы овраг № 10 и находящийся посреди села овраг № 18, который используется местным населением в качестве свалки.

Овраг № 13 уменьшился в глубину и длину, но при этом увеличился в ширину за счет обвалившихся склонов, а овраг № 14 также уменьшился в глубину, но в длину

и ширину только увеличился. Длина оврага № 13 сократилась из-за антропогенного воздействия. Подобную динамику можно объяснить их расположением, а именно тем, что сразу после них на их конусе выноса располагается дорога. Скорее всего, местное население засыпало грунтом часть оврага, так как его увеличение приносило определенные трудности в пользовании дорогой.

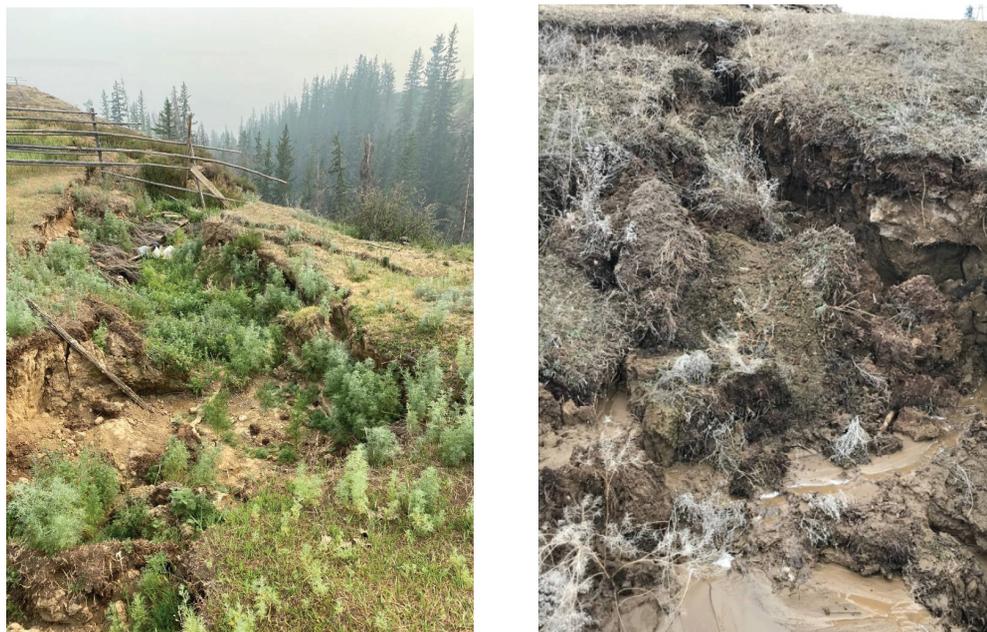
**Рис. 9.** Овраг № 10 (а – летом 2021 г., б – весной 2022 г.)

**Fig. 9.** Gully No. 10 (a, in the summer of 2021; b, in the spring of 2022)

Наибольший рост наблюдается на овраге № 10. При визуальном осмотре в глаза особенно бросаются трещины на поверхности почвы около оврага, которые свидетельствуют о том, что склоны оврага обваливаются и овраг находится в стадии активного роста не только в длину со стороны вершины, но и в ширину (рис. 9).

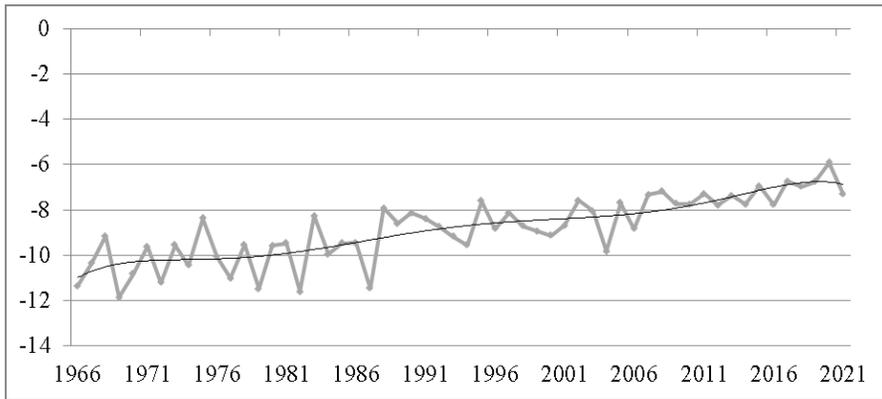
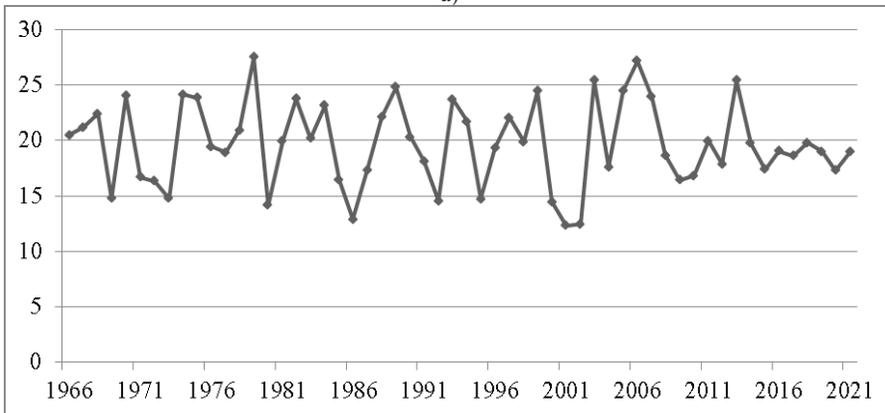
**Рис. 10.** Многолетний ход среднегодовой температуры воздуха:

(а) изменения количества атмосферных осадков (б) по данным метеостанции г. Якутска

**Fig. 10.** Long-term course of the average annual air temperature

(a) changes in the amount of precipitation (b) according to the data of Yakutsk weather station

Как и по всему миру, в Якутии в прошедшие годы наблюдаются признаки изменения климата с повышением температуры приземного воздуха и периодами обильных атмосферных осадков (1996–1998 и 2005–2007 гг.).

Существует гипотеза, что активация термоэрозионных процессов могла быть спровоцирована на фоне общего потепления и резкого увеличения количества осадков вследствие разрушения защитного поверхностного слоя почвы и вытаивания многолетнемерзлых пород, которое привело к возникновению овражных и им подобных форм рельефа.
